การศึกษาผลกระทบและแนวทางการแก้ไขปัญหาจากการพัฒนาแหล่งน้ำ  
กรณีศึกษา จังหวัดอำนาจเจริญ

รมณีย์ ทองดารา, เพ็ญพิชา นาควัชร, วิไลวรรณ จันทรา, อรุณจิต พุทธชนม์

ภาควิชาวิศวกรรมโยธาและสิ่งแวดล้อม คณะวิศวกรรมศาสตร์ มหาวิทยาลัยมหิดล

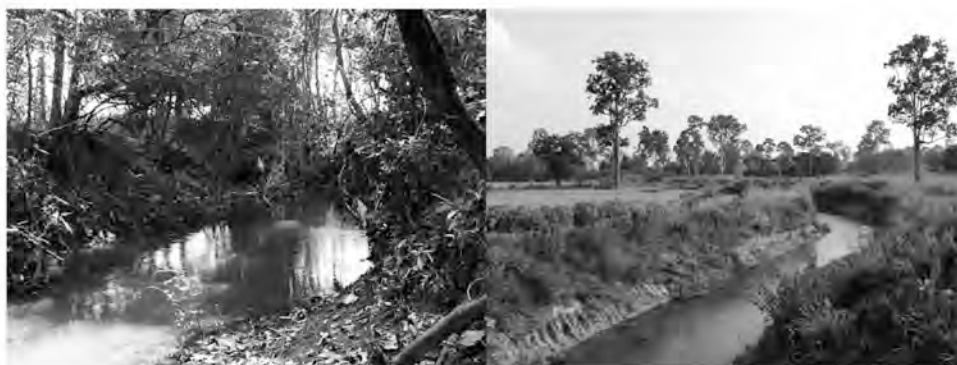
รูปที่ 2 ห้วยสีโทก่อนและหลังทำการขุดลอก

ผลการสำรวจพบว่า คลองที่ทำการขุดลอกเป็นไปตามแบบที่กำหนด โดยมีความกว้าง ความชันขนาดใกล้เคียงกับแบบมาก ส่วนความลึกและความกว้างก้นคลองมีความแตกต่างจากแบบ โดยความลึกจากการสำรวจมีความลึกเฉลี่ย 2.57 เมตร ซึ่งมีความลึกน้อยกว่าที่ได้ออกแบบไว้ที่ 3.00 เมตร เนื่องจากการขุดลอก ทำการขุดลอกตั้งแต่เดือนเมษายน แต่ทำสำรวจในเดือนตุลาคม จึงมีตะกอนทับถมเกิดขึ้น ทำให้คลองเกิดการตื้นเขิน ความกว้างที่ก้นคลองตามแบบ 6.00 เมตร จากการสำรวจมีความกว้างก้นคลองเฉลี่ย 5.65 เมตร ซึ่งมีความกว้างน้อยกว่าที่ออกแบบไว้

การวัดความเร็วน้ำบริเวณที่มีการขุดลอกและไม่ทำการขุดลอก พบว่า ความเร็วในจุดที่ไม่มีการขุดลอกมีความเร็วเฉลี่ย 0.25 เมตรต่อวินาที ความเร็วในจุดที่ได้ทำการขุดลอกแล้ว มีความเร็วเฉลี่ย 0.53 เมตรต่อวินาที ผลการตรวจวัดแสดงให้เห็นว่า ความเร็วในจุดที่ได้ทำการขุดลอกแล้วจะมีความเร็วมากกว่าในจุดที่ยังไม่ได้ทำการขุดลอก เนื่องจาก เมื่อมีการขุดลอกเอาหิน ดิน ทราย ใบไม้ รากต้นไม้ที่ทับถมกันอยู่ที่ก้นคลองออกไป ทำให้มีพื้นที่ในการไหลของน้ำเพิ่มมากขึ้น เนื่องจากไม่มีสิ่งใดมาขัดขวางทางน้ำไหล แต่ในส่วนที่ไม่ได้ทำการขุดลอกนั้นจะมีสิ่งทับถมอยู่ที่ก้นคลอง ทำให้ยากต่อการไหลของน้ำ สำหรับในช่วงที่มีปริมาณน้ำหลากจึงทำให้น้ำสามารถเคลื่อนที่ได้เร็วขึ้นสำหรับคลองที่มีการขุดลอก ไม่มีสิ่งใดมาขัดขวาง จึงช่วยลดปัญหาการท่วมขังของน้ำได้ระดับหนึ่ง

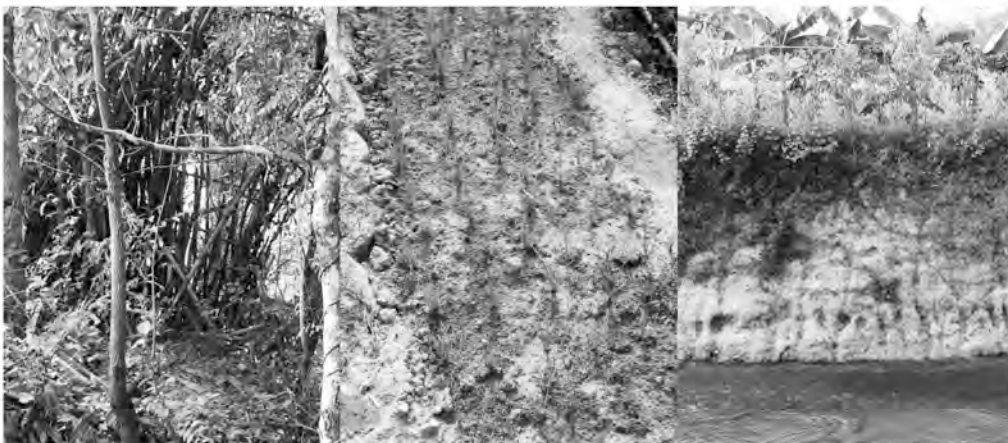
รูปที่ 4 การเปลี่ยนแปลงการใช้พื้นที่ริมตลิ่งจากกอไผ่ เป็นผักสวนครัวและไม้ใช้สอย ทำให้พื้นที่ริมตลิ่งถูกกัดเซาะ

การดำเนินการแก้ไข ได้ทำการขุดลอกคลอง และยังมีการขุดสระน้ำในที่นาของเกษตรกร ผลจากการดำเนินการขุดลอก ห้วยสีโท พบว่า เมื่อถึงฤดูน้ำหลาก น้ำท่วมขังไม่นาน นาข้าวไม่เกิดความเสียหาย น้ำไหลสะดวกมากขึ้น แต่ผลกระทบที่ตามมาคือ ระบบนิเวศป่าไม้ริมลำน้ำหายไป วังปลาที่เคยมีหายไป ตลิ่งเกิดการกัดเซาะ สำหรับการพัฒนาแหล่งน้ำในอนาคตนั้นผู้ใหญ่บ้านทุกหมู่บ้านเสนอให้มีการสร้างฝายขึ้น เพื่อแก้ปัญหาน้ำท่วม
